Gerenciamiento de trabajos de alto riesgo. Caso de éxito: tablero de generación - 34,5 kV en la Refinería de Cartagena.

Ecopetrol S.A. – Vicepresidencia de Refinación y Procesos Industriales

Johnny Torres, Líder de Sistema de Potencia, Refinería de Cartagena

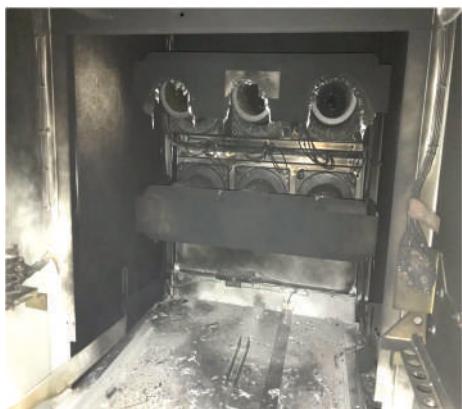
Fig. 2. Celda fallada en tablero de generación.

El 30 de octubre de 2017 la Refinería de Cartagena tuvo un evento de falla de energía, debido a un corto circuito en uno de las celdas de 34,5 kV del tablero principal de generación. Durante el análisis del evento se evidencio que estuvo asociado a una falla en los bushing de una de las celdas de reserva, y sin aparente razón ocurrió la falla eléctrica en los tres bushing que conectan la celda con la barra B de dicho tablero. El día del evento se analizaron las partes falladas y se intentó su extracción pero debido a los daños ocasionados en los mecanismos de fijación de los bushing, no fue posible extraerlos, simplemente se desconectó del barraje principal de la parte de la barra afectada por la falla y se procedió a energizar nuevamente para el arranque de la Refinería.

Después de superada la falla y realizado parcialmente el Análisis de Causa Raíz, incluyendo consultas con el fabricante y desarrollo de planes de mitigación, se tuvo a la necesidad de extraer los bushing, ya que todo apuntaba a que podía estar relacionado con el origen de la falla, y se requerían para el análisis en laboratorio por parte del fabricante con el fin de definir la causa raíz del problema, ya que durante el análisis de la misma se descartó problemas de contaminación, humedad, animales u objetos extraños como causa.

Adicionalmente durante la falla se evidencio que la protección diferencial de barras no actuó, por lo cual también se requería realizar una prueba al relé para identificar la causa de su no actuación, ya que se habían verificado los parámetros y según estos el relé debía haber operado.
