MEJORAS TÉCNICAS PARA INCREMENTAR LA CONFIABILIDAD Y VIDA ÚTIL DE UN CIRCUITO A 220 KV.

**Autores: Armando M. De la Cruz Carmona
& Hernando R. Ramírez Arrieta.**

Este trabajo muestra la implementación de mejoras técnicas con el fin de mejorar la confiabilidad y alargar la vida útil de la línea de transmisión de energía eléctrica a 220 kV Termo Flores – Nueva Barranquilla 1 y 2, denominada LN 824/825.

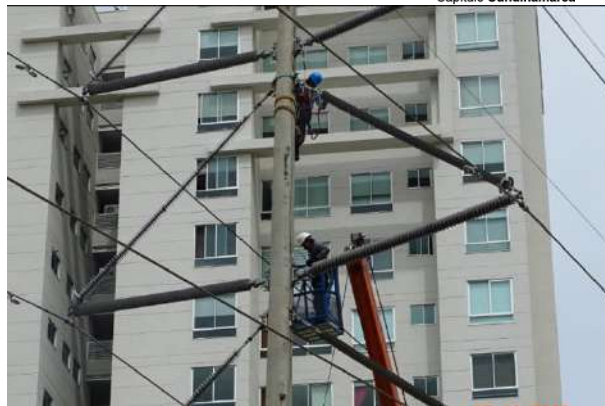
Grafica 2. Cambio de aisladores poliméricos en postes de suspensión.

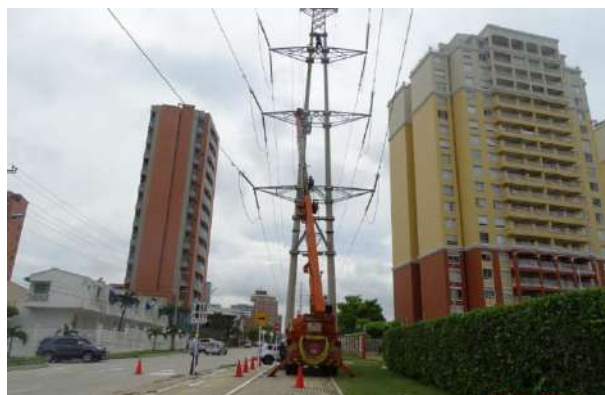
Gráfica 3. Cambio de brazos, riostras, herrajes y aisladores en postes dobles.

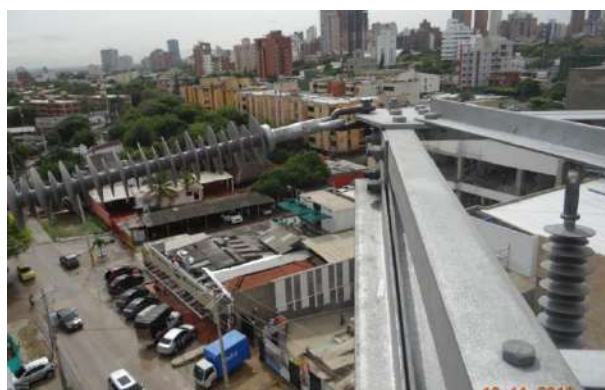
Gráfica 4. Cambio de brazos, riostras, herrajes y aisladores en postes dobles.
