ESTRATEGIAS Y EJECUCIÓN DE ACTIVIDADES PARA LA RENOVACIÓN DE ESTRUCTURAS METÁLICAS ASOCIADAS A LOS PÓRTICOS DE SUBESTACIONES EN SERVICIO, EN ZONAS DE ALTA CORROSIÓN Y POLUCIÓN

Julio César Pombo Acevedo & Carlos Eduardo Julio Arteaga
TRANSELCA S.A E. S. P. Carrera 24 # 1A -24 Piso 18 Edificio BC Empresarial
PBX (095) 3717200 Ext. 52357 & 52687
Email: jpombo@transelca.com.co & cjulio@transelca.com.co
Puerto Colombia - Colombia

1. Caso de estudio: Renovación de pórticos Subestación Nueva Barranquilla

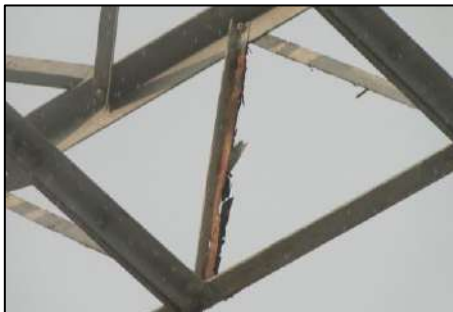
Cuando un pórtico está ubicado en una atmósfera con un nivel de agresividad corrosiva, lo típico es que la afectación de sus componentes sea mayor en las partes altas y menor en las partes bajas, es por esto por lo que la evaluación no se hace desde el piso, es necesario ascender hasta la parte alta del pórtico y verificar las condiciones de las columnas y las vigas. La evidencia del estado de los componentes asociados a los pórticos en la subestación NBQ se muestran a continuación:

Fig 4. Condición de perfil de viga asociada a pórtico de la subestación NBQ

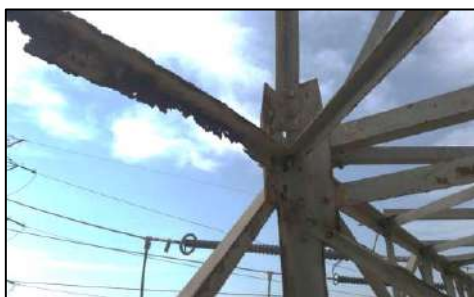
Adicionalmente, la corrosión en las estructuras no se presenta de manera uniforme (Ver Fig. 5, 6 y 7) en todos sus componentes, en un mismo elemento, el grado de corrosión puede variar significativamente.

Fig 5. Condición de perfil de viga asociada a pórtico de la subestación NBQ

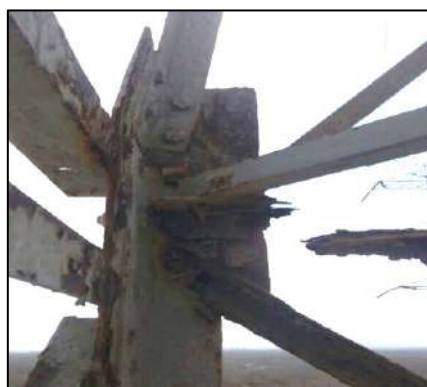
Fig 6. Condición de perfil de columna

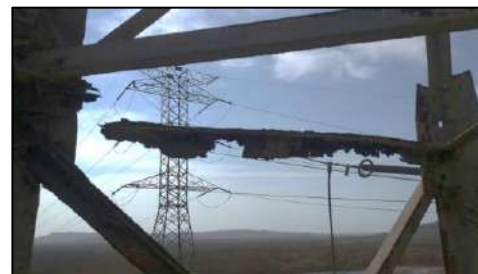
Este es el grado de corrosión más crítico que podemos encontrar en los componentes; al igual que en el grado anterior, se presenta desgaste de metal y óxidos en forma laminar; las caras más afectadas presentan un desgaste superior al 20% del espesor original del perfil y generalmente perforaciones

Fig 7. Grado de corrosión III

Las actividades comprenden el suministro e instalación de las vigas y las columnas (completas) que se encuentran con grado de corrosión 2 y 3. La ejecución para el cambio de pórticos corroídos y evaluados con grado de corrosión III se ejecutan en siete (7) etapas, así:
