GESTION SOSTENIBLE DE SEDIMENTOS EN EL EMBALSE DE LA CENTRAL HIDROELÉCTRICA DEL BAJO ANCHICAYÁ

Henry Nelson Vargas Lozano
Empresa de Energía del Pacífico E.S.P. S.A
Calle 15 No. 29B-30 Autopista Cali –Yumbo
E-mail: hnvargas@celsia.com
Cali - Colombia

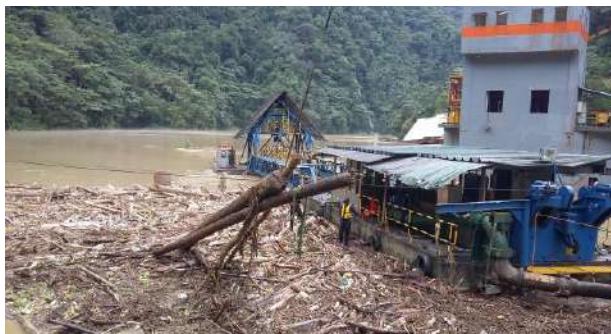
Figura 1. Palizada de creciente súbita en noviembre de 2017, ocasionó: parada de central por una semana, daño en cable de la draga (azul) entre otros.

La hidrología del río Anchicayá se caracteriza por su régimen torrencial con un caudal promedio de 86 m³/s y mínimo de 26 m³/s, el máximo caudal registrado es de 1200 m³/s y el promedio de caudales instantáneos máximos anuales es del 796 m³/s.[4]. Los sucesos relacionados con estas características, acrecentadas por el cambio climático y combinadas con los procesos de aporte de sedimentos y otros elementos sólidos al río anteriormente descritos, afectan gravemente la operación y mantenimiento de la central (ver figura 1)

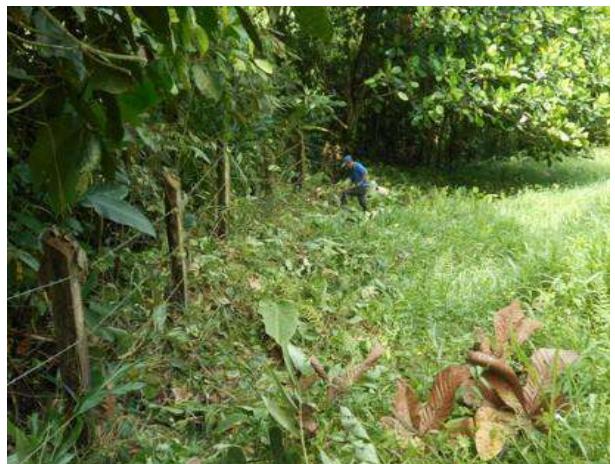
Figura 2. Aislamientos para evitar erosión pata de vaca por la actividad ganadera.

Para la reducción de sedimentos EPSA en convenio con el Parque Nacional Natural Farallones de Cali han realizado procesos de revegetalización especialmente en microcuenca abastecedoras de agua y/o afectadas por la erosión por pata de vaca. Dicha revegetalización se ha desarrollado en dos procesos: restauración y aislamiento en áreas de 105 Ha y 120 Ha respectivamente (ver figura 2).

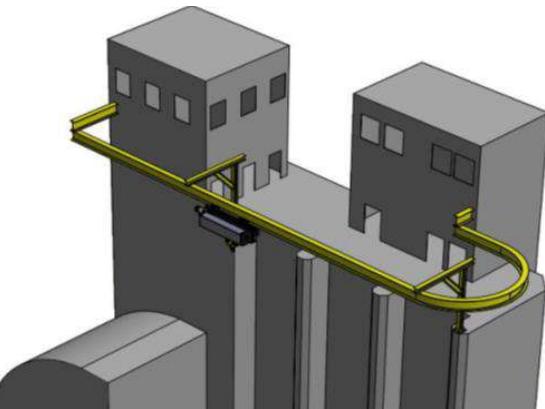
Figura 3. Diseño nuevo sistema de almeja

En cuanto al equipo denominado Almeja se identificó que actualmente no es eficiente para la actividad de dragar los sedimentos próximos a la torre de toma. Teniendo en cuenta lo anterior se diseñó un nuevo sistema de almeja más seguro y eficiente (ver figura 3)

Este nuevo sistema de almeja además de mejorar la capacidad y tiempo de extracción de sedimentos proporciona una mejor seguridad y salud en el trabajo para los operadores. El sistema consiste en un dispositivo mecánico de acero que posee dos mordazas que se configura en forma de almeja, el cual es accionado por cables a través de un sistema de malacates

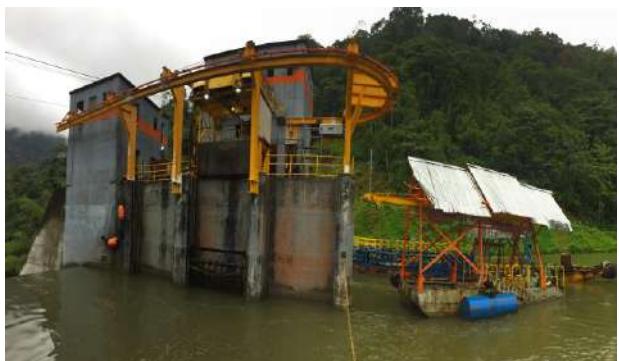
Figura 4. Izq. Instalación de nuevo sistema de almeja anclado a bocatoma. Der. Barcaza, antiguo sistema de almeja.

electromecánicos que se soporta sobre una estructura metálica anclada a la bocatoma (ver figuras 4 y 5)

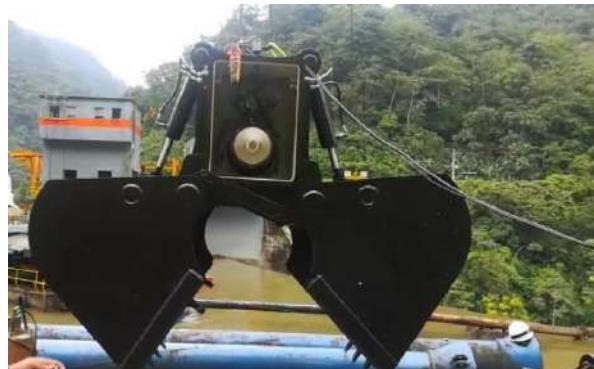
Figura 5. Mordazas (almeja) a instalar en estructura metálica.

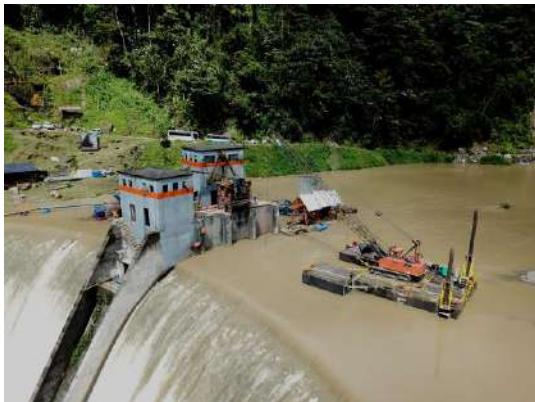
Figura 6. Dragalina en operación.

La Dragalina es un equipo que se soporta sobre pontones flotables o en tierra firme; consiste en

operar una pluma de celosía o brazo con libertad de rotación, el cual mediante un sistema de cables, poleas y malacates alarga u contrae la ubicación de un balde, cucharon o almeja (tiene la capacidad de intercambiar el instrumento de extracción final de acuerdo con la necesidad); al contraerse este arrastra y recoge material de sedimentación del río (ver figura 6)

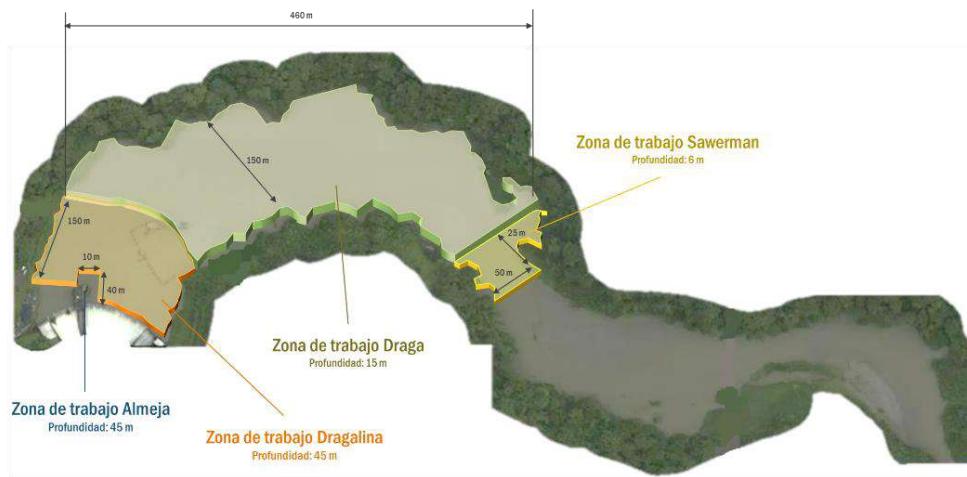
Figura 6. Distribución de equipos electromecánicos para el tránsito de sedimentos en el embalse

En la figura 7 se enseña la distribución de operación en el embalse y en la tabla II, Se plantea la nueva estrategia de operación para la extracción de sedimentos teniendo en cuenta la totalidad de los equipos electromecánicos y
