# Definición De Índices De Salud Para Cables De Media Tensión Aislados En XLPE

INTERCOLOMBIA S.A E.S.P. Calle 12 Sur # 18-168 – Medellín, Colombia

Con el fin de mitigar el riesgo de falla de estos elementos en INTERCOLOMBIA S.A E.S.P., en el presente trabajo se plantea una metodología de evaluación de la condición para estimar el grado de deterioro, la cual se denomina índice de salud; mediante ésta se busca priorizar inversiones respecto a renovaciones, mantenimientos correctivos y mantenimientos preventivos requeridos en cables aislados en XLPE de media tensión.

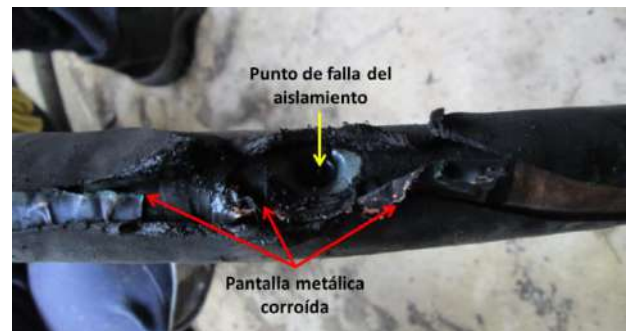
Fig. 1. Falla por ingreso de humedad en cable

En la Fig. 1, las flechas rojas muestran las señales de corrosión en la pantalla metálica del cable, lo cual da indicios de que la falla pudo haber sido por ingreso de humedad a través de la chaqueta.

La humedad causó corrosión en la pantalla metálica dejando expuesto el aislamiento y generando arborescencias en éste (cavidades microscópicas dentro del aislamiento), formando caminos por los cuales circulan

corrientes de pérdidas que degradan el XLPE hasta el punto de falla como se observa en la flecha amarilla.

1. En agosto de 2013 se presentó disparo de un transformador de potencia 230/115 kV de la subestación A. Esta falla ocasionó una indisponibilidad de aproximadamente 30 horas del equipo, derivando en pagos de compensaciones económicas. Luego del análisis del evento se identificó que el origen de la falla se localizó en un cable de potencia por ingreso de humedad. [1].

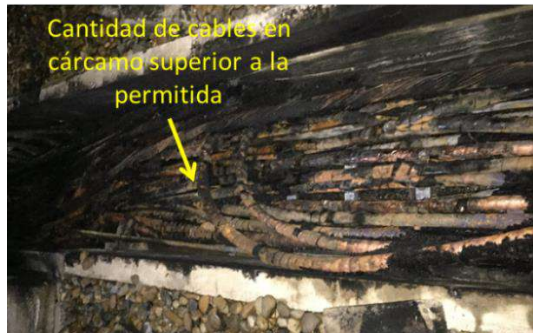
Fig. 2. Disposición Inadecuada en cárcamos

En la Fig. 2, la flecha amarilla muestra la forma como se encontraban tendidos los cables en el cárcamo. Luego de modelar el caso, se determinó que la falla se debió al deterioro acelerado en el aislamiento por estrés térmico.

2. En agosto de 2015 se presentó la salida de dos transformadores de la subestación B por falla de los cables de potencia a nivel de 13.8 kV que alimentan las celdas de distribución. Este evento ocasionó una demanda no atendida de energía de 1471.38 MWh y un impacto significativo para la imagen de la compañía debido a la afectación del suministro de energía a los usuarios. En el análisis del evento, se observó que la corriente por los cables superaba los límites de cargabilidad permitidos en un 40% debido a que no tenían una disposición adecuada en el cárcamo para una buena disipación térmica. [2]

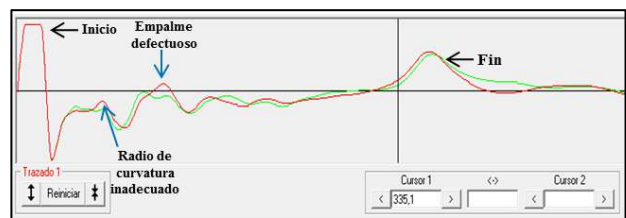
Fig. 3. Gráfica prueba de Reflectometría. [5]

1. Prueba de Reflectometría: En la Fig. 3, se muestra la gráfica resultante de la prueba de reflectometría. La línea roja y verde representa el patrón de reflectometría resultante en las tres fases.

La prueba de reflectometría identifica y posiciona todo cambio de impedancia en la trayectoria del cable, los cuales serán visualizados como pulsos de polaridades específicas como muestran las flechas azules del gráfico. Los cambios de impedancias pueden ser atribuidos en este caso a daños en el cable, ingreso de humedad, radios de curvaturas inadecuados y empalmes defectuosos.

Se resalta que las anomalías encontradas coinciden con los resultados de las pruebas de reflectometría en donde se observaban cambios de impedancias en ciertos puntos a lo largo de la trayectoria del cable, lo cual confirma la severidad de la condición.

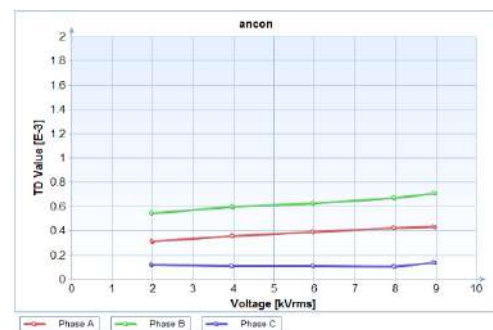
Fig. 4. Curvas de Prueba TD por fase

2. Prueba de Tangente Delta: En la Fig. 4, se muestra la gráfica resultante de la prueba de tangente delta. De acuerdo con los resultados de la prueba, el cable no muestra una degradación elevada, porque se presentan valores óptimos de tangente delta (curvas verde, roja y azul). Sin embargo, se observa un valor más elevado de pérdidas en la fase B (color verde).

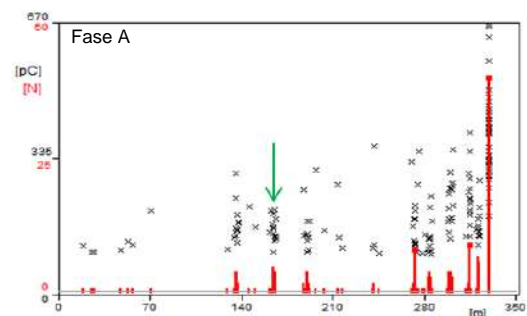
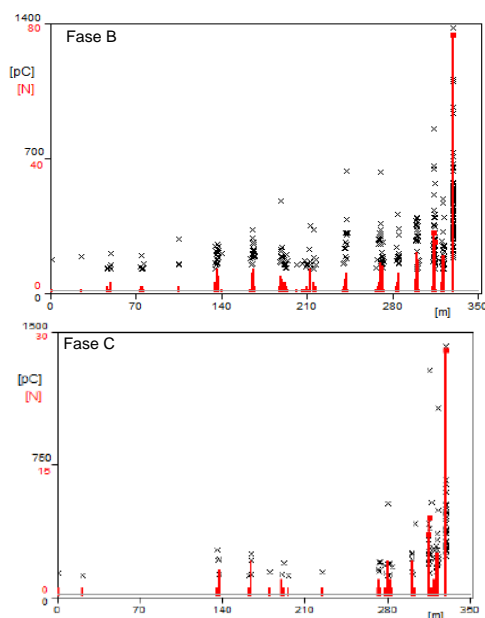
Fig. 5. Resultados pruebas Descargas Parciales

3. Prueba de Reflectometría de Descargas Parciales: En la Fig. 5, se muestran las gráficas resultantes de la prueba de reflectometría de descargas parciales. Las cruces como las señaladas con la flecha verde, muestran la cadencia de la descarga parcial, es decir, entre más cadencia se observe (mayor cantidad de "x"), podría indicar una condición más crítica.

De acuerdo con los resultados de la prueba, los cables muestran muchos puntos de descargas parciales en toda su longitud. Al comparar los cables de las tres fases, se observa una cadencia y magnitud mayor en la fase B, por lo cual se concluye que esta fase es la que posee un mayor grado de envejecimiento en el sistema.

Se resalta que, con este tipo de pruebas, es posible concluir una condición inicial a partir de la cadencia y magnitud de la descarga, siempre que sea combinado con los resultados de pruebas adicionales.

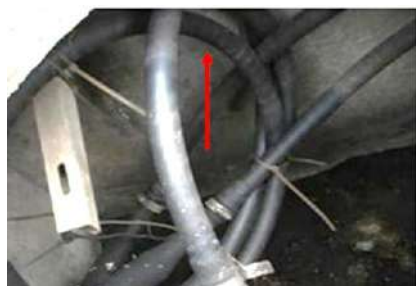
Fig. 6. Radio de Curvatura inadecuado. [5]

En la Fig. 6, la flecha roja muestra que el cable tiene un radio de curvatura inadecuado.

En estos puntos se genera estrés eléctrico en el aislamiento por concentración de campo eléctrico.

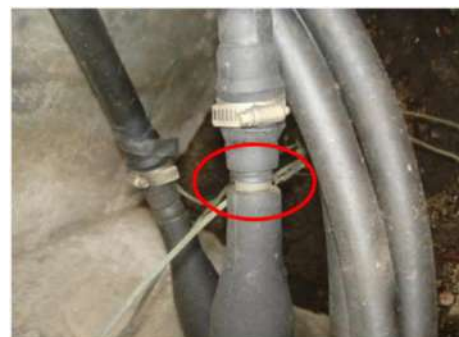
Fig. 7. Empalme Defectuoso. [5]

En la Fig. 7, el ovalo rojo muestra que el cable tiene defecto en el empalme, en donde se encuentra expuesto el aislamiento, aumentando el riesgo de deterioro por ingreso de humedad.

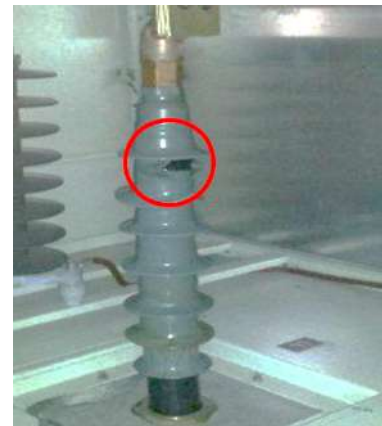
Fig. 8. Anomalía en Terminales

En la Fig. 8, el círculo rojo muestra una anomalía encontrada en varios terminales del grupo de cables, los cuales se encontraban rotos y tenían exposición del tubo controlador de esfuerzos.
